別添 1（経産省ガス安全室の注意喚起）

別添2 ((株) 日豊の社告)

LPガス用高圧ホース

LPガス用高圧ホース点検ご協力をお願い

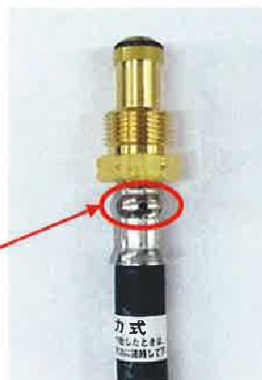
挿入確認穴位置

ホース外筒の挿入確認穴からホース本体が見えれば、製品に問題はございません。

万が一確認穴がゴムホースで塞がっておらず、穴が開いた状態の場合は、挿入不足ですので至急ご連絡ください。

ホースが加締め金具の正常な位置まで挿入されずに加締められたため、ホースが抜け、ガスが漏れるという不具合が発生しました。
